ООО МАКС-ИНТРЕЙД

ИСХ 112 ОТ 06.12.16

Информационное письмо

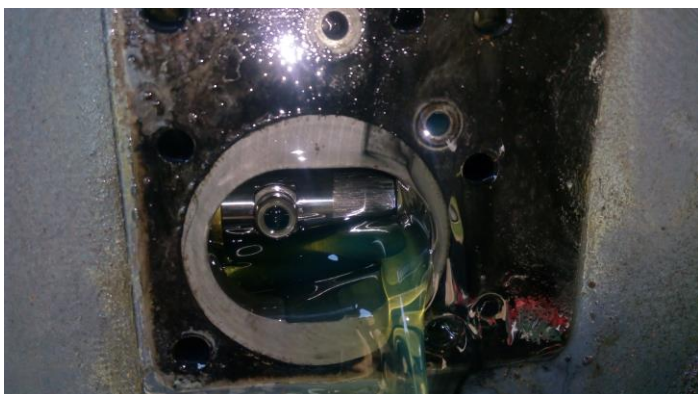
Апрельское фото

При замене регулятора были выявлены сильные задиры на штанге серво управления основного насоса секция Р-1. Высока вероятность повреждения втулок штанги. В следствии этого повреждения происходит сброс давления и подачи гидравлического масла к гидроцилиндрам стрелы.

Происходит «срыв давления»

Обращаем Ваше внимание, что выше перечисленные дефекты были выявлены нашим инженером в апреле месяце до того как насос был передан в ремонт стороннему исполнителю. Фото задигов отдефектованных прилагаются.
